PREVENTIVNÍ KONTROLA VRTULÍ ŘADY SR 3000/3N

Typ / Model:
Vrtule SR 3000/3WN
 Třílistá, za letu elektricky stavitelná letecká vrtule

Nahrazuje
 Servisní bulletin č. UL/2017, Rev. 00, který se tímto ruší.
 Nově vydávaná Rev. 01 rozšiřuje okruh relevantních výrobních čísel vrtulí.

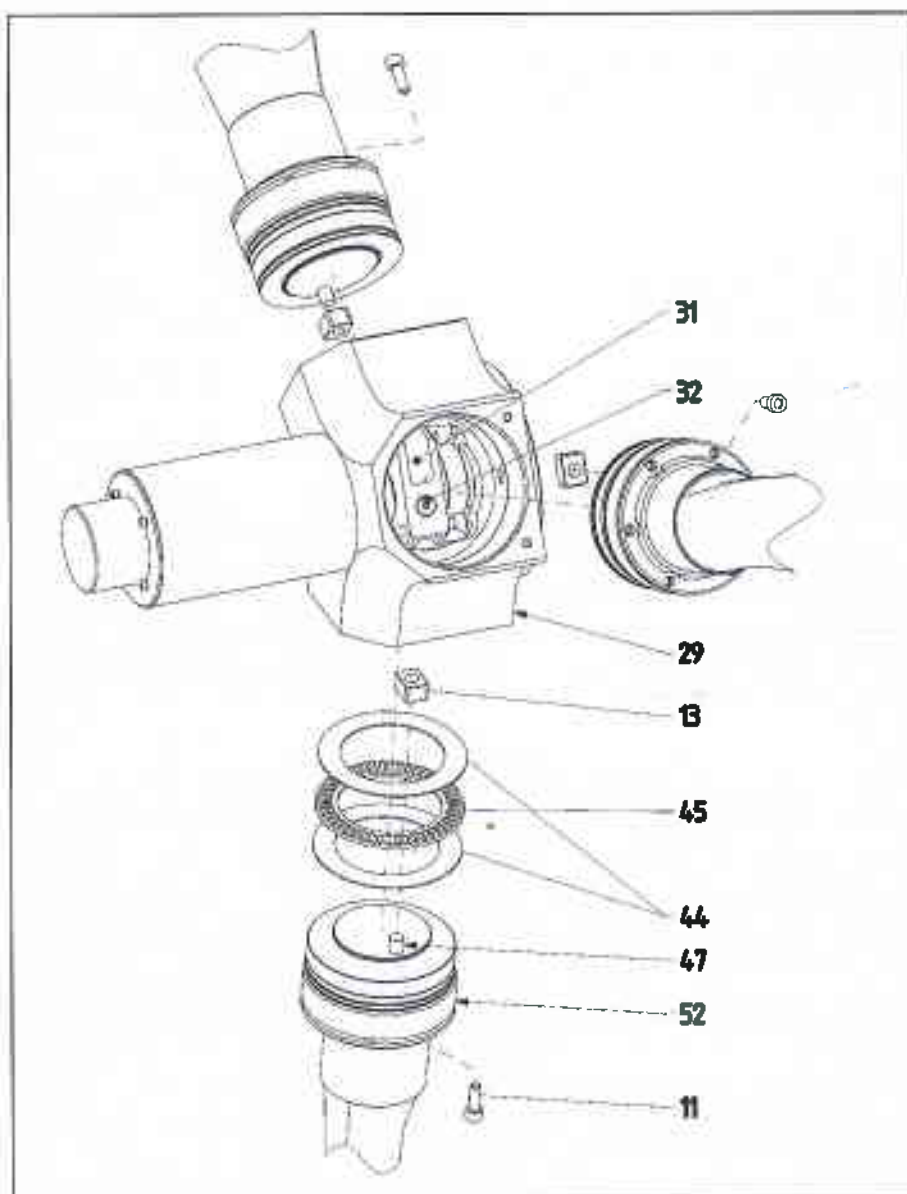
Demontáž vrtulových listů

1. Odstraňte pojišťovací dráty ze šroubů víka vrtulového listu **poz. 11**. Postupně povolte imbus klíčem 5mm tyto šrouby a vyšroubujte je.
2. Klíčem P-303 povolte víko **poz. 52** a vyšroubujte víko z hlavy vrtule. Vrtulový list vytáhněte ven z hlavy vrtule. Pokud list nejde vytáhnout ven je přilepen vaselinou do dutiny v hlavě. List se snažte pootáčet za současného tahu ven.
3. Z dutiny hlavy, kde byl vrtulový list, vyndejte axiální ložisko **poz. 44, 45**, opěrku **poz.56** a kámen **poz.13** pokud nezůstaly přilepeny vaselinou na náboji vrtulových listů a nebyly vytaženy při demontáži listů. Díly přilepte vaselinou na náboj vyndaného vrtulového listu.
4. Na demontovaný list navlečte ochranný návlek a pojistěte ho páskou tak aby se ložiska a kameny nemohli zaměnit či ztratit.
5. Stejným způsobem demontujte vrtulové listy 2 a 3.
